Antikes Städtewesen

# DAS FORUM VON POMPEJI

VON VALENTIN KOCKEL

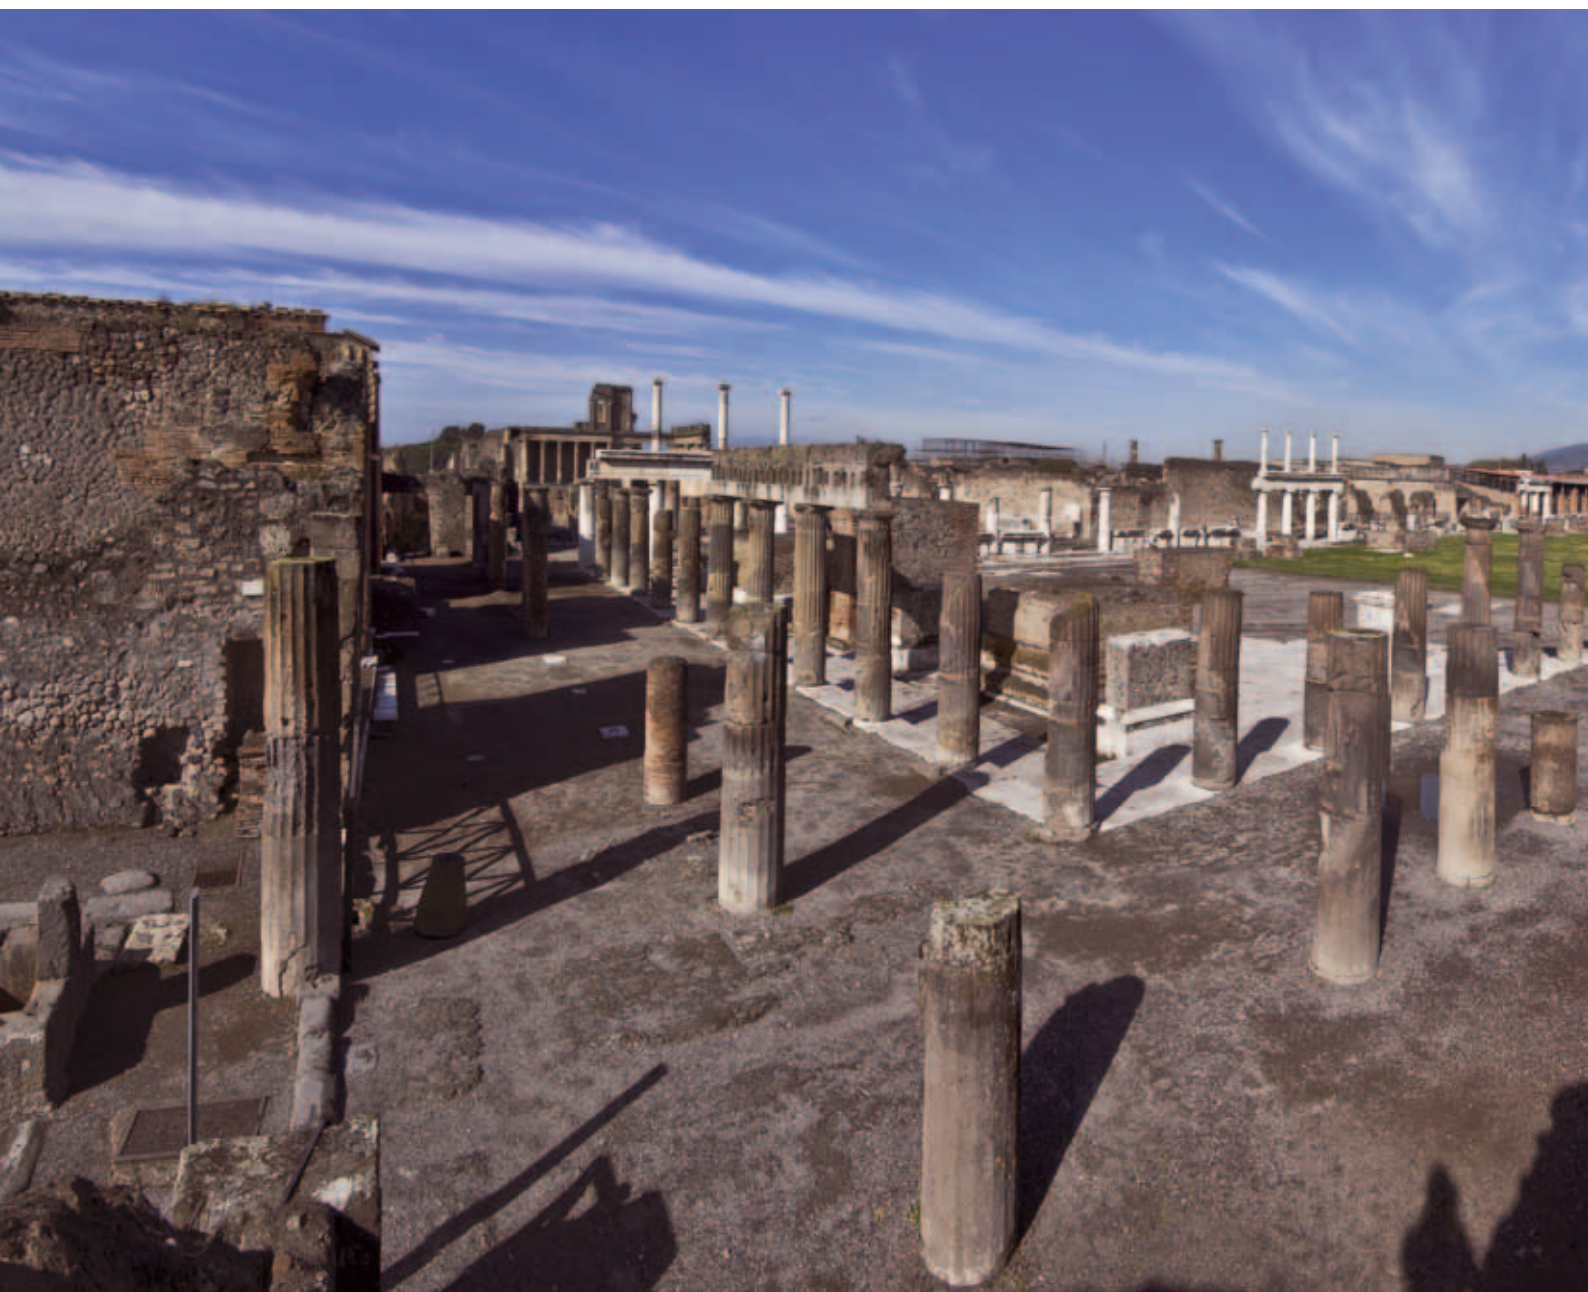
**Abb. 1: Forum von Pompeji:  
Panorama von Südosten.**

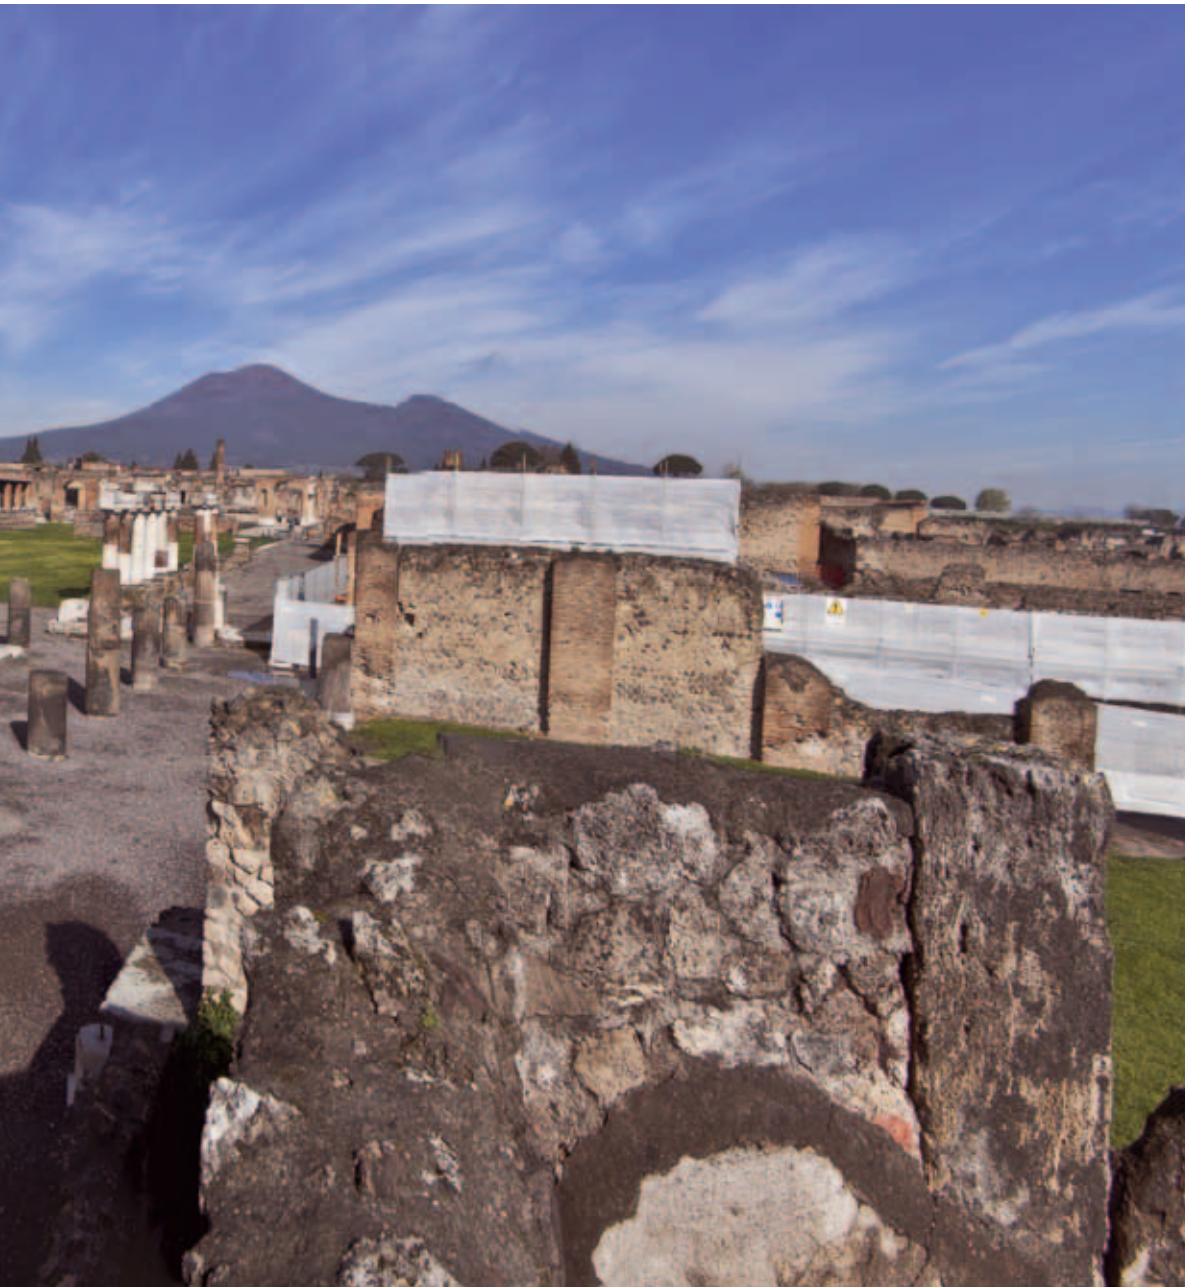
**Abb. 2: Rekonstruktion eines  
Teils des Forums von Carl  
Weichardt (1897).**

IM JAHR 1814 STIESSEN DIE Ausgräber des Königs von Neapel endlich auf den zentralen Platz des antiken Pompeji, auf sein Forum. Bis dahin kannte man nur kurze Straßenstücke mit Häusern und das Theaterviertel. Es sollte aber noch einige Jahre dauern, bis die große Fläche von den Verschüttungen durch den Vesuv freigelegt und die verstreuten Architekturteile „befreit“ waren. In diesem Zustand erlebten Generationen von Besuchern den Platz als das einzige vollständig ausgegrabene Beispiel eines römischen Forums überhaupt. Zahlreiche Künstler und Architekten zeichneten, vermaßen und dokumentierten seine Ruinen, versuchten auch sein ursprüngliches Aussehen zu rekonstruieren (Abb. 2). So fand das Forum seinen festen Platz

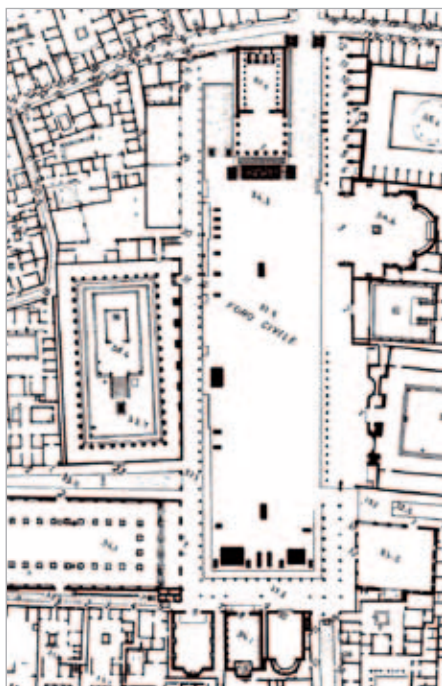
Abb. 3: Plan des Forums von Pompeji mit angrenzender Bebauung (nach H. Eschebach).

Der ungewöhnlich lang gestreckte Platz (Abb. 3) wird im Norden durch einen großen, in die Fläche hineinragenden Tempel dominiert, der den römischen Hauptgöttern geweiht war. Zweigeschossige Portiken rahmen die Schmal- und Langseiten der gepflasterten offenen Fläche. Hinter den Hallen schließen sich wichtige öffentliche Bauten an: im Westen die Basilika und ein Heiligtum des Apollo; im Osten ein Macellum (Viktualienmarkt), Anlagen für den Kaiserkult und andere Bauten unbestimmter Funktion; im Süden schließlich drei große Apsidialbauten, deren Funktion umstritten ist. Der offene Platz selbst diente der Repräsentation der städtischen und der Reichseliten. Hier stand ein Heer von Ehrenstatuen: Reiterstatuen lokaler Würdenträger immer gleichen Formats und großartigere Monumente (für Quadrigen?), die wahrscheinlich den Angehörigen des Kaiserhauses gewidmet wurden. Die Fußstatuen einzelner Honoratioren waren dagegen in den Vorhallen der Randbebauung

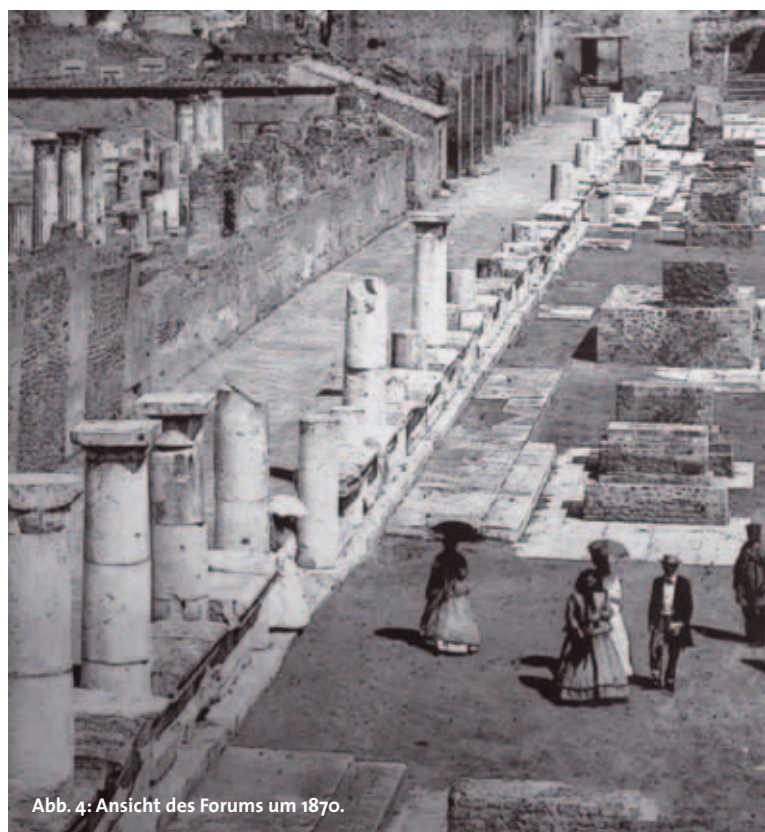
Abb. 4: Ansicht des Forums um 1870.

Unser Projekt setzt gegenüber dieser eher globalen Sichtweise im Detail an, in der Hoffnung, aus der detaillierten Beobachtung von Veränderungen an den Monumenten Schlüsse auf die komplexen Prozesse auf dem Forum selbst zu ziehen. Eine Überprüfung alter Ansichten und Fotos (Abb. 4) erwies, dass sich bis auf einige wieder aufgerich-
